실내공기 중 석면농도측정

의뢰자 : 하중초등학교

용역명 : 2022년 석면건축물 실내공기 중 석면측정 용역

2022. 02.

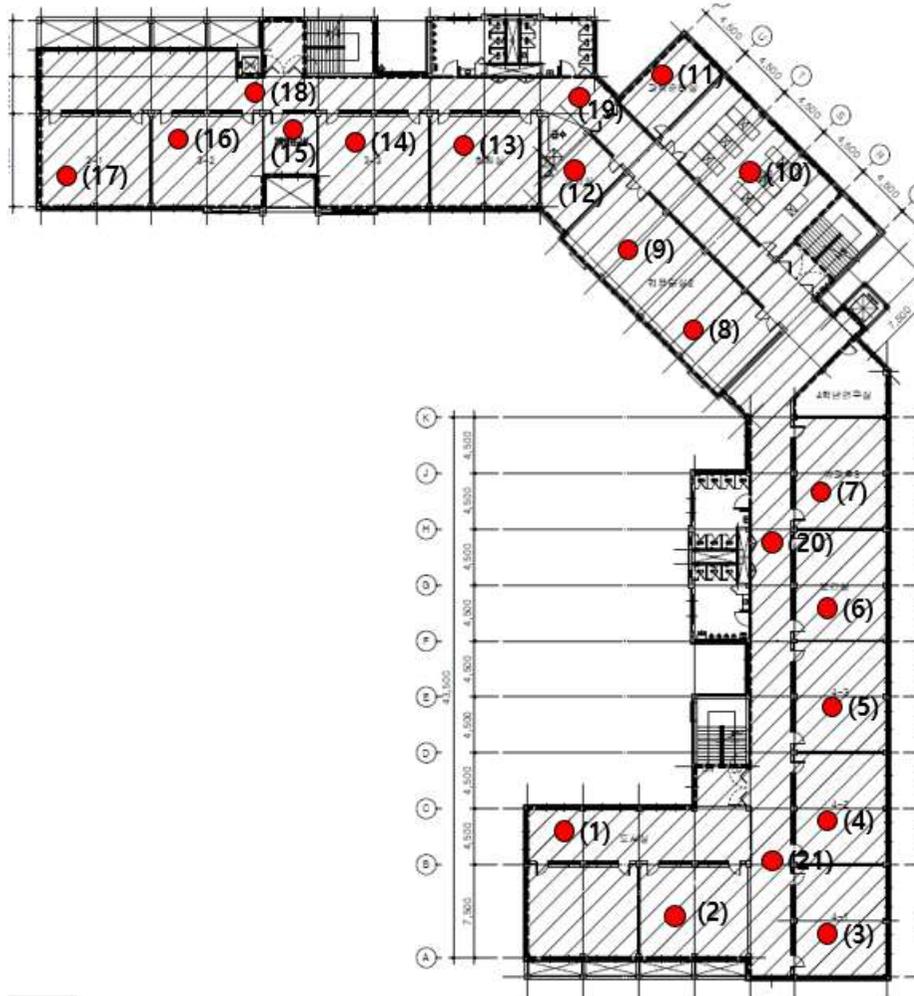
도면번호: 하중초등학교-3F

시료번호	석면건축 자재위치	건축자재	측정위치	측정농도 (개/cm ³)	시료번호	석면건축 자재위치	건축자재	측정위치	측정농도 (개/cm ³)
# 1	-	-	3층 도서실-1	0.003	# 12	-	-	3층 상담실	0.003
# 2	-	-	3층 도서실-2	0.003	# 13	-	-	3층 회의실	0.002
# 3	-	-	3층 4-1	0.003	# 14	-	-	3층 3-3	0.003
# 4	-	-	3층 4-2	0.003	# 15	-	-	3층 3학년 연구실	0.003
# 5	-	-	3층 4-3	0.003	# 16	-	-	3층 3-2	0.003
# 6	-	-	3층 보건실	0.004	# 17	-	-	3층 3-1	0.003
# 7	-	-	3층 방과후 3	0.003	# 18	-	-	3층 복도-1	0.004
# 8	-	-	3층 컴퓨터실 2-1	0.003	# 19	-	-	3층 복도-2	0.004
# 9	-	-	3층 컴퓨터실 2-2	0.003	# 20	-	-	3층 복도-3	0.003
# 10	-	-	3층 과학실 2	0.003	# 21	-	-	3층 복도-4	0.003
# 11	-	-	3층 과학준비실	0.003

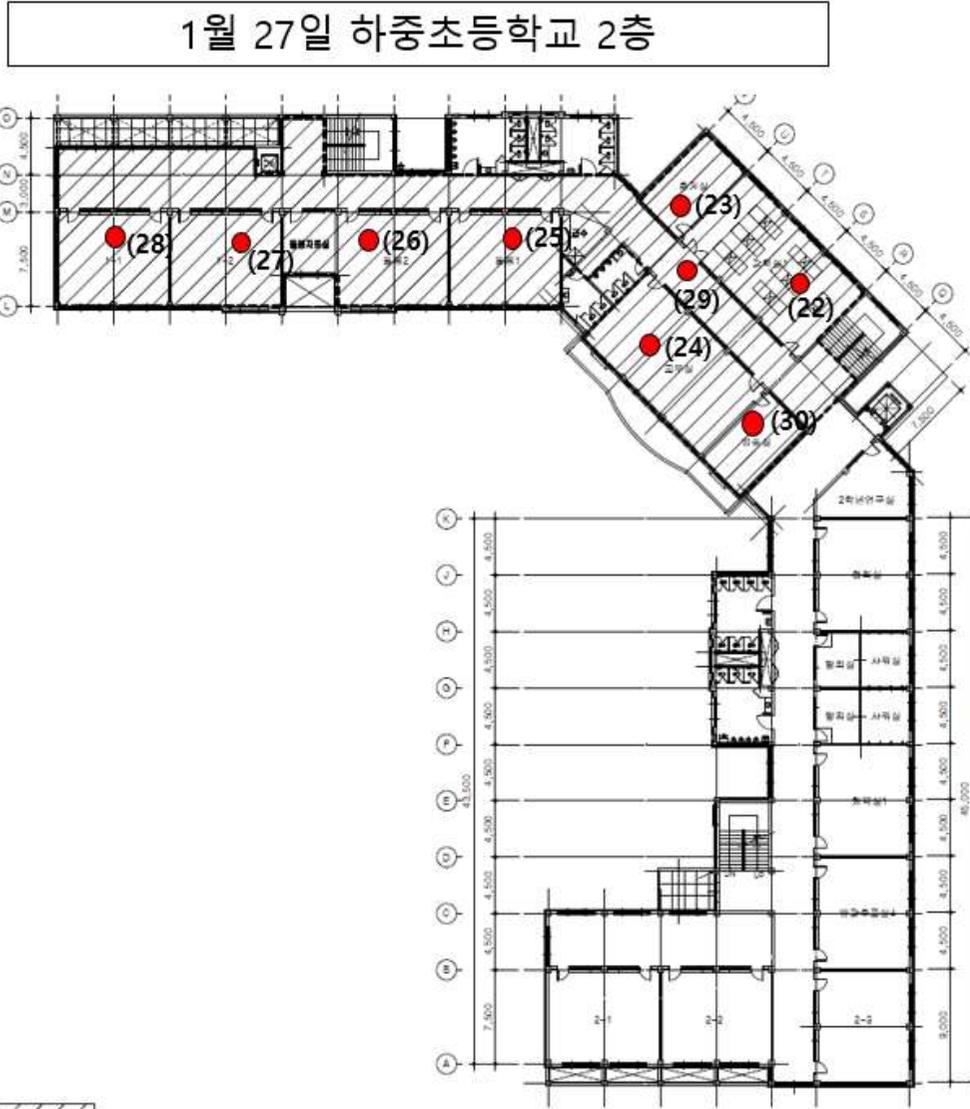
범례			
	지붕재		
	천장재		
	벽재		
	칸막이		
	배관재(연결)		
	비석면		
	손상		
	누수		
	소실		
시료측정위치			
진동·기류 발생위치			
	천장재	벽재	바닥
에어컨	Ⓐ	(A)	A
선풍기	Ⓕ	(F)	F
환풍기	Ⓖ	(H)	H
스피커	Ⓒ	(S)	S
기타	Ⓔ	(E)	E
건축물명: 하중초등학교			
건축물소재지 경기도 시흥시 하중로209번길 10 (하중동 863)			
도면번호: 하중초등학교-2F			
조사기관: (주)우리이엔티			
조사일자: 2022. 01. 27

시료번호	석면건축 자재위치	건축자재	측정위치	측정농도 (개/cm³)	시료번호	석면건축 자재위치	건축자재	측정위치	측정농도 (개/cm³)
# 22	-	-	2층 과학실	0.003	# 27	-	-	2층 1-2	0.003
# 23	-	-	2층 휴게실	0.003	# 28	-	-	2층 1-1	0.003
# 24	-	-	2층 교무실	0.003	# 29	-	-	2층 복도	0.004
# 25	-	-	2층 돌봄 1	0.003	# 30	-	-	2층 방송실	0.004
# 26	-	-	2층 돌봄 2	0.003

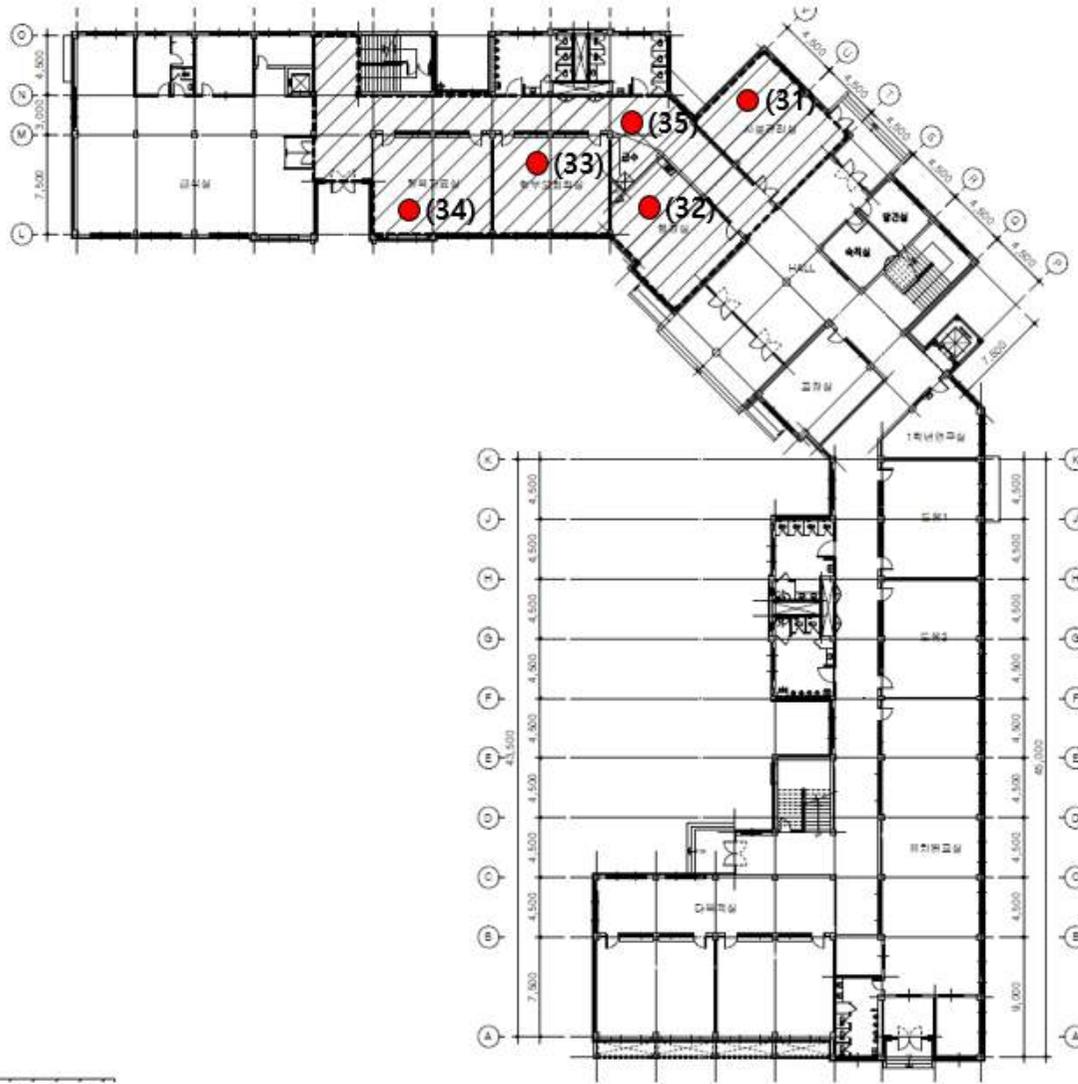
1월 27일 하중초등학교 1층

시료번호	석면건축 자재위치	건축자재	측정위치	측정농도 (개/cm³)	시료번호	석면건축 자재위치	건축자재	측정위치	측정농도 (개/cm³)
# 31	-	-	1층 시설관리실	0.004					
# 32	-	-	1층 행정실	0.002					
# 33	-	-	1층 학부모회의실	0.003					
# 34	-	-	1층 체육자료실	0.003					
# 35	-	-	1층 복도	0.004
