석면비산측정 결과보고서

의뢰자 : 경기도교육청 하중초등학교

용역명 : 하중초등학교 석면해체제거공사 비산측정 및 농도측정

2022. 02

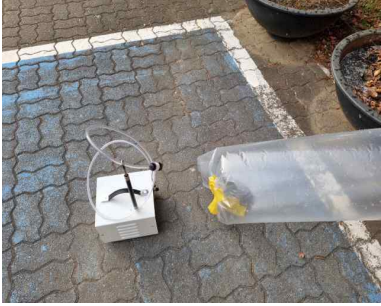
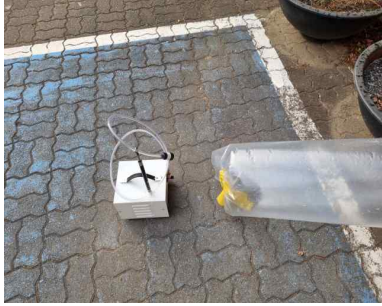
측정지점	비산측정 시작 사진	비산측정 종료 사진	비고
1층 음압기 배출구 3

-
	시료채취 위치 및 수량: 건축물 외부 / 1 측정 시작 시간 : 14:10	분석결과(기준 0.01개/cm³ 이하): 0.005 측정 종료 시간 : 14:50	작업일 (22. 01. 17.)
1층 음압기 배출구 4

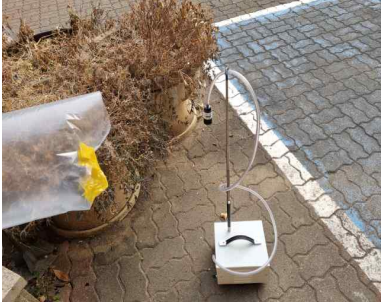
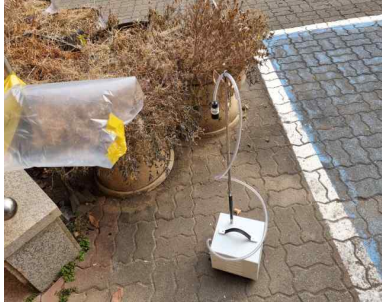
-
	시료채취 위치 및 수량: 건축물 외부 / 1 측정 시작 시간 : 14:15	분석결과(기준 0.01개/cm³ 이하): 0.004 측정 종료 시간 : 14:55	작업일 (22. 01. 17.)

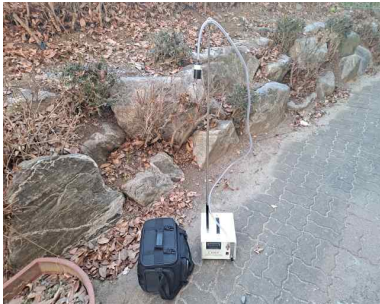
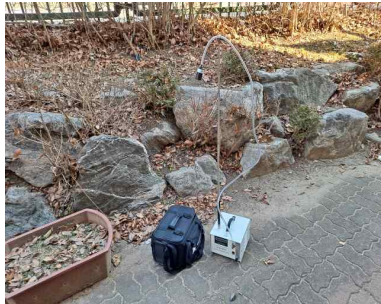
-	
	시료채취 위치 및 수량: 건축물 외부 / 1 측정 시작 시간 : 09:00			분석결과(기준 0.01개/cm³ 이하): 0.003 측정 종료 시간 : 13:00			작업일 (22. 01. 18.)	
부지경계 2

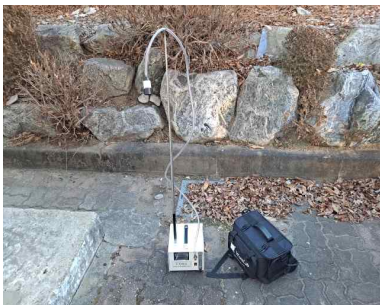
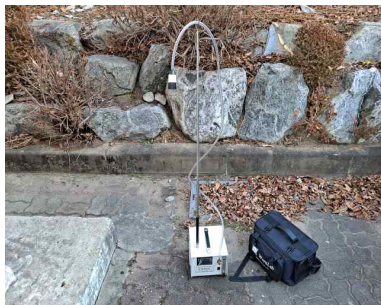
-	
	시료채취 위치 및 수량: 건축물 외부 / 1 측정 시작 시간 : 09:05			분석결과(기준 0.01개/cm³ 이하): 0.003 측정 종료 시간 : 13:05			작업일 (22. 01. 18.)	
부지경계 3

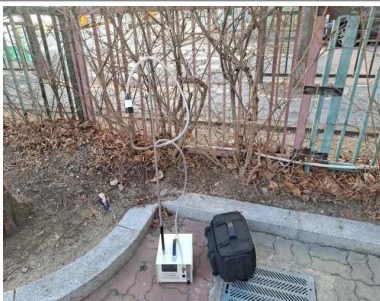
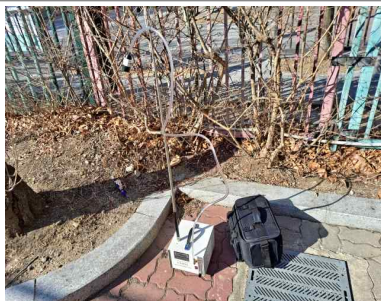
-	
	시료채취 위치 및 수량: 건축물 외부 / 1 측정 시작 시간 : 09:10			분석결과(기준 0.01개/cm³ 이하): 0.003 측정 종료 시간 : 13:10			작업일 (22. 01. 18.)	
부지경계 4

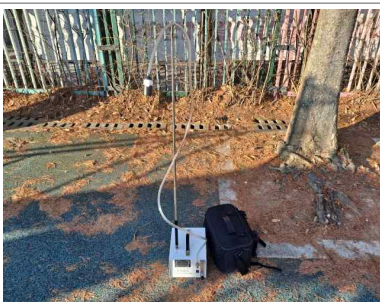
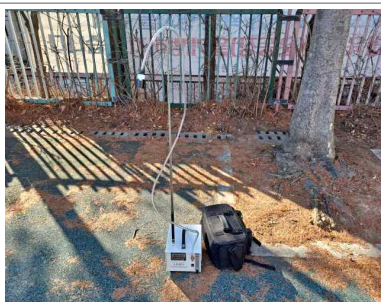
-	
	시료채취 위치 및 수량: 건축물 외부 / 1 측정 시작 시간 : 09:15			분석결과(기준 0.01개/cm³ 이하): 0.003 측정 종료 시간 : 13:15			작업일 (22. 01. 18.)

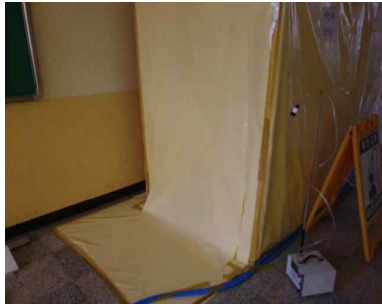
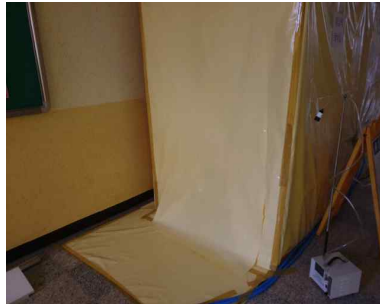
-	
	시료채취 위치 및 수량: 지상2층 / 1 측정 시작 시간 : 10:10			분석결과(기준 0.01개/cm³ 이하): 0.005 측정 종료 시간 : 10:50			작업일 (22. 01. 19.)	
2층 음압기 배출구 1

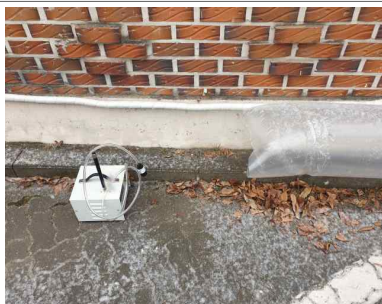
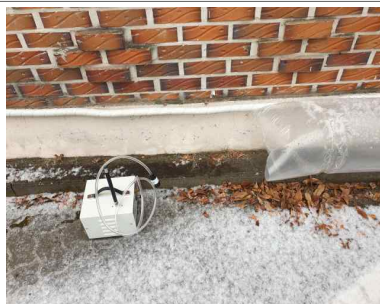
-	
	시료채취 위치 및 수량: 건축물 외부 / 1 측정 시작 시간 : 11:30			분석결과(기준 0.01개/cm³ 이하): 0.004 측정 종료 시간 : 12:10			작업일 (22. 01. 19.)	
2층 음압기 배출구 2

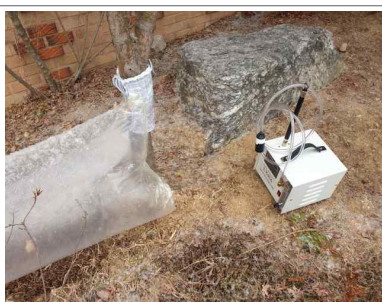
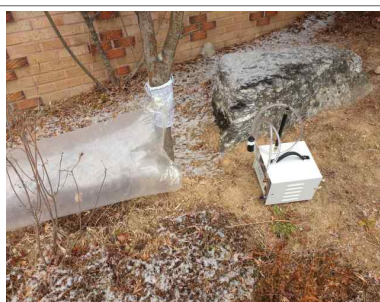
-	
	시료채취 위치 및 수량: 건축물 외부 / 1 측정 시작 시간 : 11:35			분석결과(기준 0.01개/cm³ 이하): 0.005 측정 종료 시간 : 12:15			작업일 (22. 01. 19.)	
2층 음압기 배출구 3

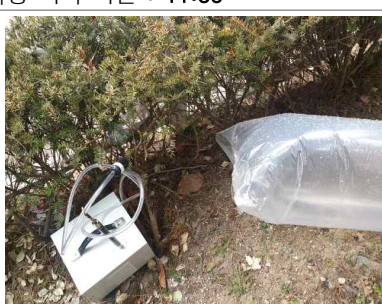
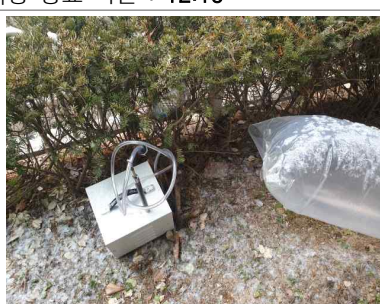
-	
	시료채취 위치 및 수량: 건축물 외부 / 1 측정 시작 시간 : 11:40			분석결과(기준 0.01개/cm³ 이하): 0.005 측정 종료 시간 : 12:20			작업일 (22. 01. 19.)

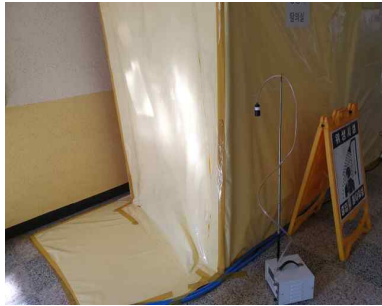
-	
	시료채취 위치 및 수량: 지상2층 / 1 측정 시작 시간 : 09:15			분석결과(기준 0.01개/cm³ 이하): 0.004 측정 종료 시간 : 09:55			작업일 (22. 01. 20.)	
2층 음압기 배출구 1

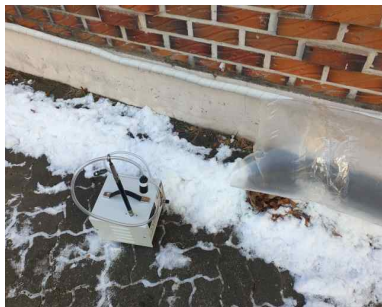
-	
	시료채취 위치 및 수량: 건축물 외부 / 1 측정 시작 시간 : 12:00			분석결과(기준 0.01개/cm³ 이하): 0.005 측정 종료 시간 : 12:40			작업일 (22. 01. 20.)	
2층 음압기 배출구 2

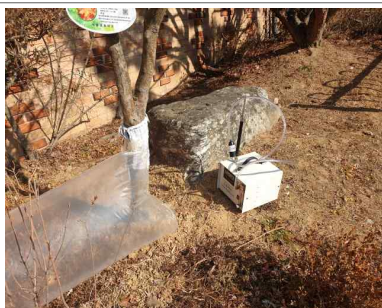
-	
	시료채취 위치 및 수량: 건축물 외부 / 1 측정 시작 시간 : 12:05			분석결과(기준 0.01개/cm³ 이하): 0.005 측정 종료 시간 : 12:45			작업일 (22. 01. 20.)	
2층 음압기 배출구 3	 			 			-	
	시료채취 위치 및 수량: 건축물 외부 / 1 측정 시작 시간 : 12:10			분석결과(기준 0.01개/cm³ 이하): 0.004 측정 종료 시간 : 12:50			작업일 (22. 01. 20.)

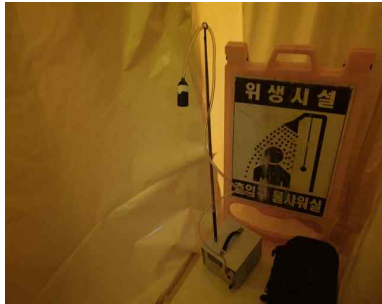
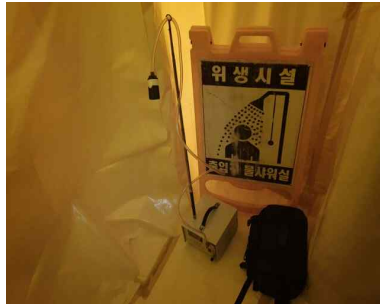
-	
	시료채취 위치 및 수량: 지상3층 / 1 측정 시작 시간 : 10:25			분석결과(기준 0.01개/cm³ 이하): 0.004 측정 종료 시간 : 11:05			작업일 (22. 01. 20.)	
3층 음압기 배출구 7

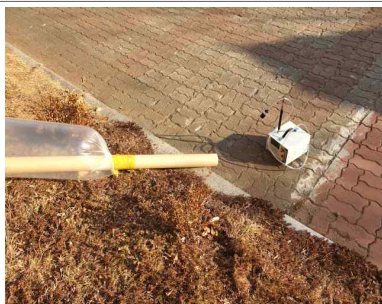
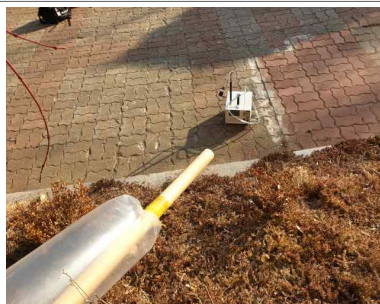
-	
	시료채취 위치 및 수량: 건축물 외부 / 1 측정 시작 시간 : 13:00			분석결과(기준 0.01개/cm³ 이하): 0.005 측정 종료 시간 : 13:40			작업일 (22. 01. 20.)	
3층 음압기 배출구 8

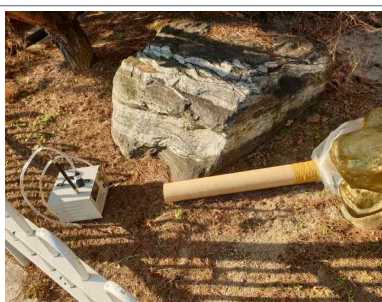
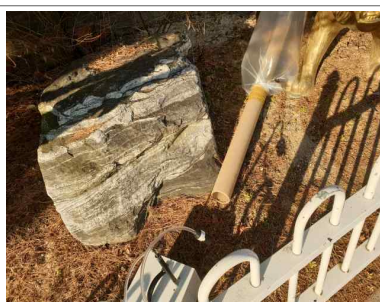
-	
	시료채취 위치 및 수량: 건축물 외부 / 1 측정 시작 시간 : 13:05			분석결과(기준 0.01개/cm³ 이하): 0.005 측정 종료 시간 : 13:45			작업일 (22. 01. 20.)	
3층 음압기 배출구 9

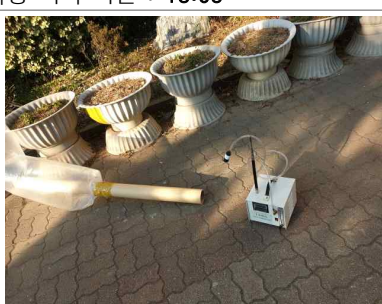
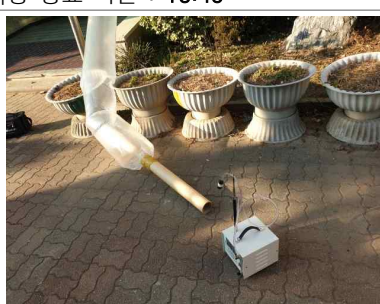
-	
	시료채취 위치 및 수량: 건축물 외부 / 1 측정 시작 시간 : 13:10			분석결과(기준 0.01개/cm³ 이하): 0.004 측정 종료 시간 : 13:50			작업일 (22. 01. 20.)

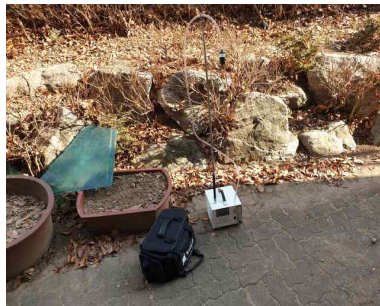
측정지점	비산측정 시작 사진	비산측정 종료 사진	비고
부지경계 1

-
	시료채취 위치 및 수량: 건축물 외부 / 1 측정 시작 시간 : 09:00	분석결과(기준 0.01개/cm³ 이하): 0.003 측정 종료 시간 : 13:00	작업일 (22. 01. 22.)
부지경계 2

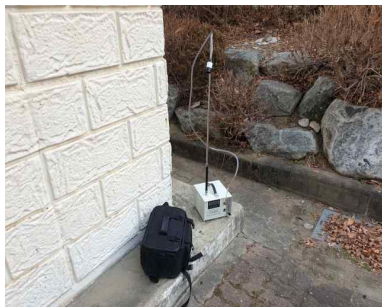
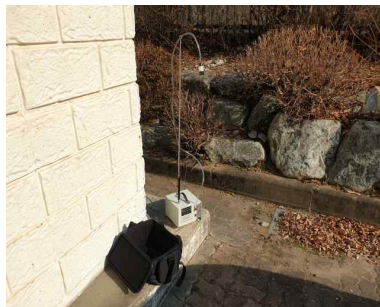
-
	시료채취 위치 및 수량: 건축물 외부 / 1 측정 시작 시간 : 09:05	분석결과(기준 0.01개/cm³ 이하): 0.002 측정 종료 시간 : 13:05	작업일 (22. 01. 22.)
부지경계 3

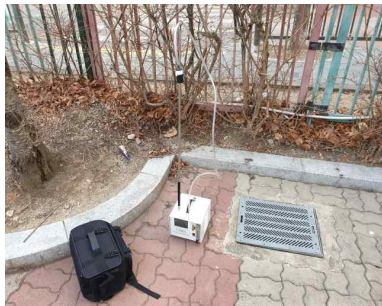
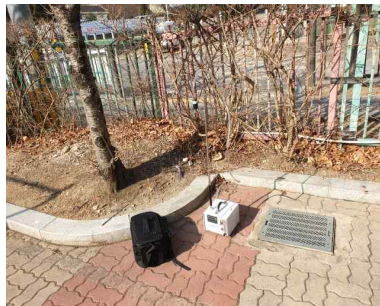
-
	시료채취 위치 및 수량: 건축물 외부 / 1 측정 시작 시간 : 09:10	분석결과(기준 0.01개/cm³ 이하): 0.003 측정 종료 시간 : 13:10	작업일 (22. 01. 22.)
부지경계 4

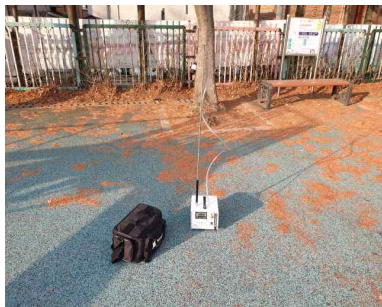
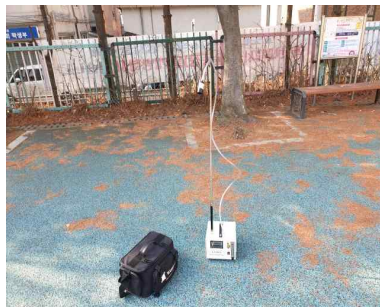
-
	시료채취 위치 및 수량: 건축물 외부 / 1 측정 시작 시간 : 09:15	분석결과(기준 0.01개/cm³ 이하): 0.003 측정 종료 시간 : 13:15	작업일 (22. 01. 22.)
